**Artikel:** Erdbeben in der Niederrheinischen Bucht: Schadenerkundungsbericht über das Beben vom 13. April 1992  
**Autor:** Rast, Burkhard / Tinic, Serge / Walther, Erich  
**DOI:** <https://doi.org/10.5169/seals-77968>

# Erdbeben in der Niederrheinischen Bucht

Schadenerkundungsbericht über das Beben vom 13. April 1992

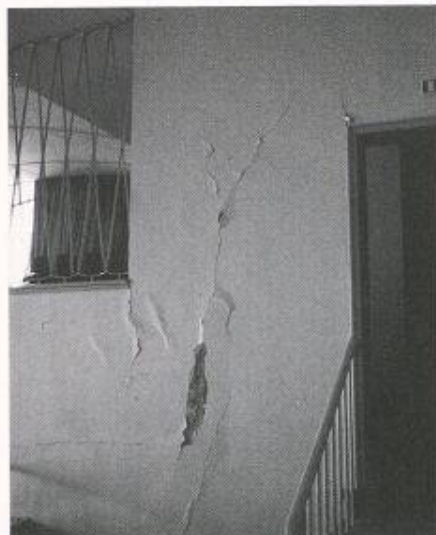
Von den hallenartigen Bauwerken wurde neben den Kirchen die Heinsberger Festhalle am stärksten beschädigt. Das im Jahr 1953 erstellte Rahmen-tragwerk (Stahlbeton mit Mauerwerk-verkleidung der Stützen) enthält eine Innenstruktur aus Galerien und Mauerwerkswänden, die gegenüber den Rahmenstützen keine Bewegungsfugen aufweisen. Vor allem diese Innenwände und der Treppenaufgang zu den Galerien waren den Zwängungen aus den Bewegungen des Rahmentragwerkes nicht gewachsen und zeigten zahlreiche tiefe Risse sowie Abplatzungen (Bild 7).

Bild 7. Schäden an Innenwand der Festhalle in Oberbruch/Heinsberg als Folge von Zwängungsbeanspruchungen

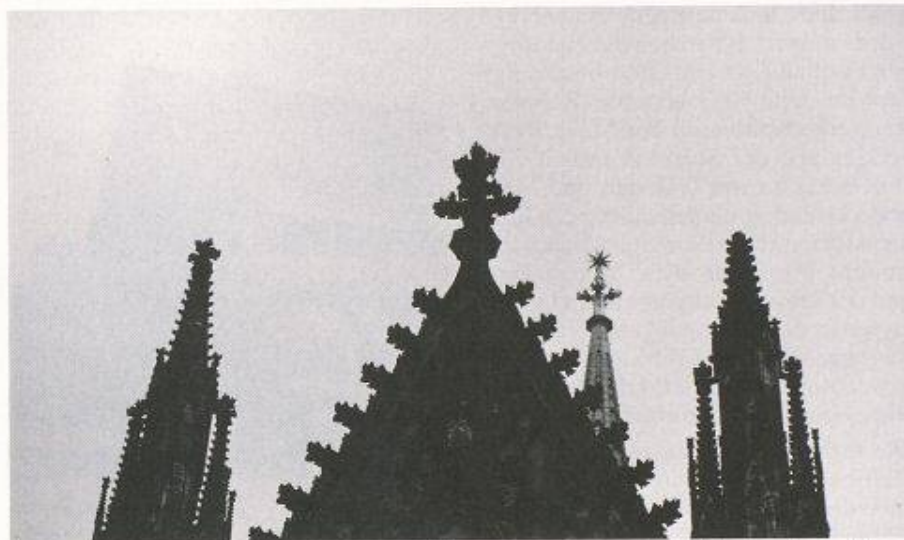
An historischen Bauten, wie z.B. dem Aachener Rathaus, entstanden leichte Fassadenschäden, an den Kirchen im Erzbistum Köln traten insgesamt 25 Schadenfälle, meistens durch herabfallende Teile, auf. Am Kölner Dom lockerten sich fünf Kreuzblumen, eine Kreuzblume durchschlug dabei das Dach eines Seitenschiffes und zerstörte den Eisendachstuhl (Bild 8). Diejenigen Kölner Kirchen, die nach dem 2. Weltkrieg durch Querverstrebungen und Anker baulich gesichert worden waren, blieben ohne Erdbebenschäden. In Aachen stürzte ein grosser Teil der 2 m dicken Stadtmauer aus dem 13. Jahrhundert auf die Strasse.

Bild 8. Schaden am Kölner Dom: Auf der Turmspitze rechts fehlt die Kreuzblume
